大樹林疑似遺址（桃園火車站舊站）  
受桃園捷運綠線 G07 站體影響部分  
清理發掘計畫成果報告

開發單位：桃 園 市 政 府 捷 運 工 程 局

執行單位：庶古文創事業股份有限公司

### 清理發掘計畫成果報告

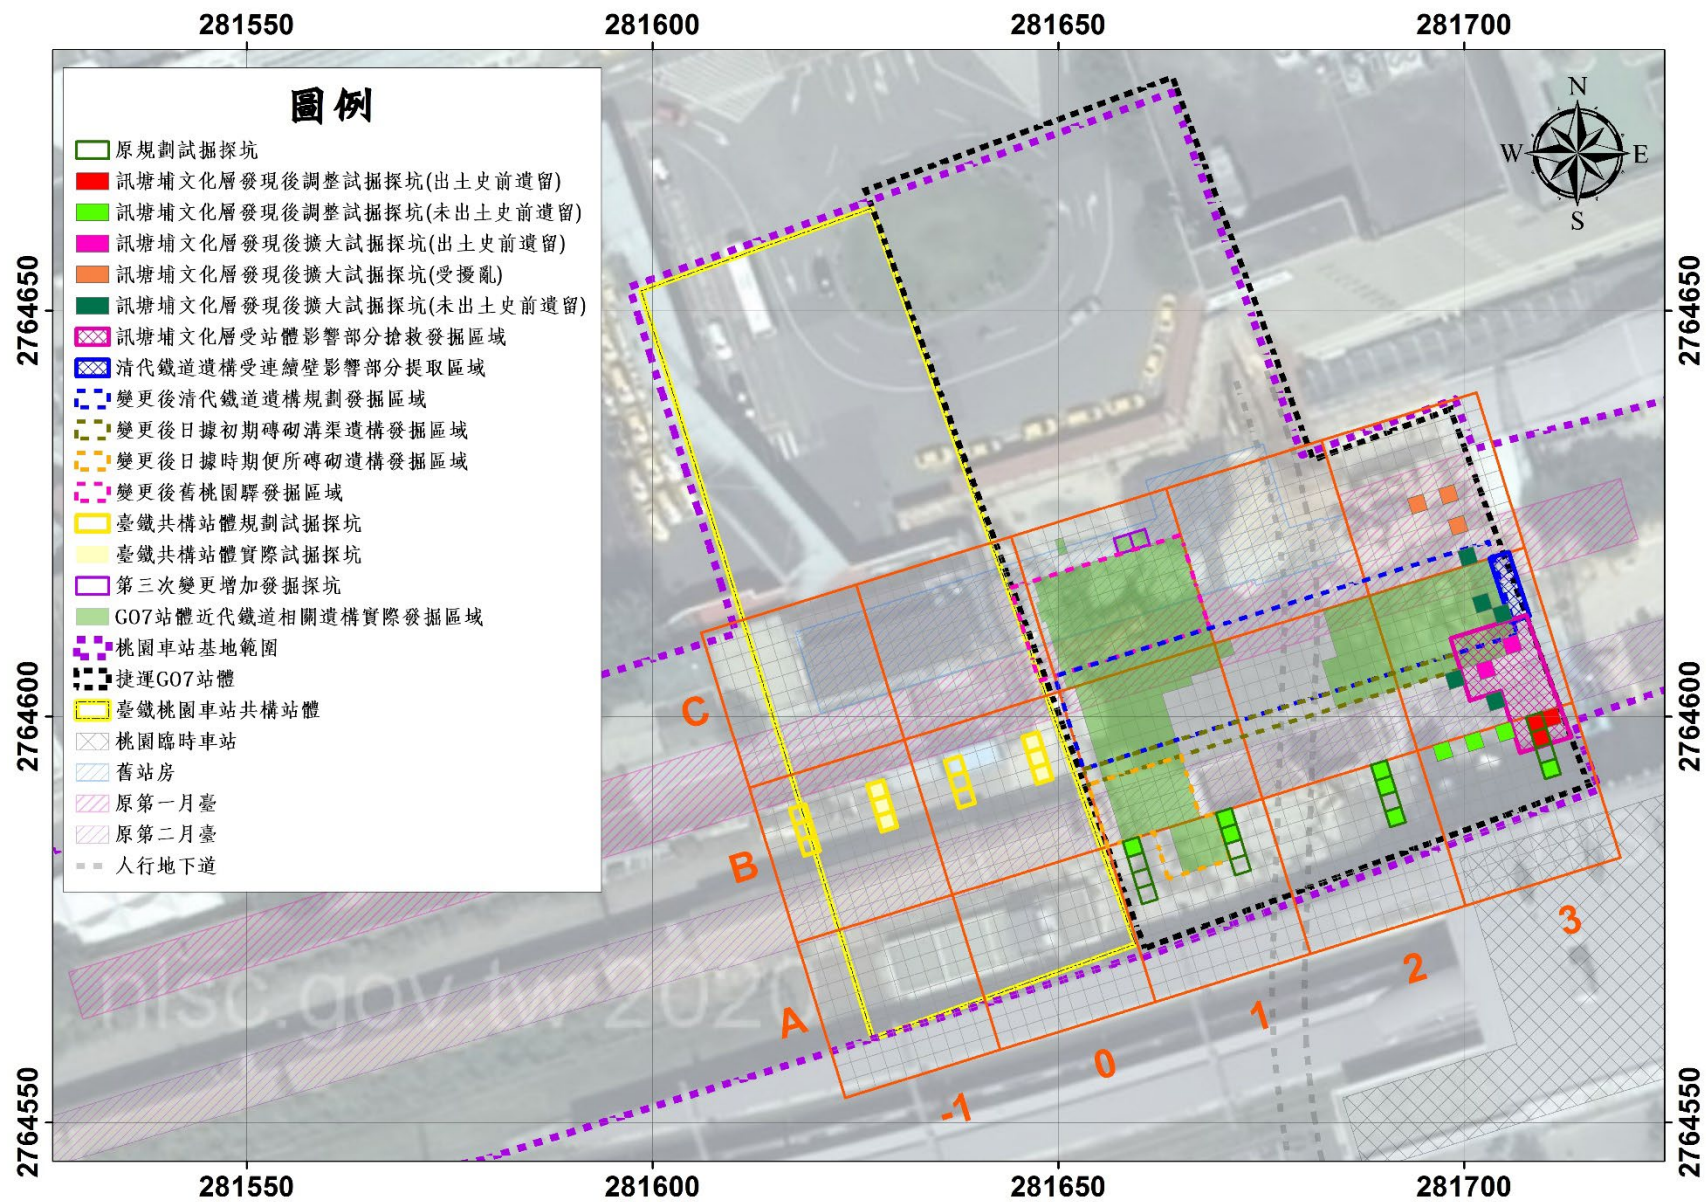
圖18：G07站體及臺鐵共構站體實際發掘區域

惟G07站體內早期有用來穿越鐵路之人行地下道設施，當時在地下道施作時即已對上述區域造成破壞，因此最終實際發掘清理面積為845.25平方公尺。連同先前連續壁搶救發掘區域並扣除前後重覆發掘區域計16平方公尺，共計實際發掘面積為861.25平方公尺。

總計本計畫原規劃試掘坑、後續針對訊塘埔文化層試掘及搶救發掘面積為202平方公尺；針對近現代鐵道相關遺構清理發掘面積為861.25平方公尺。扣除回填後再次開挖之面積40平方公尺，總計整體發掘面積為1,023.25平方公尺（圖18）。

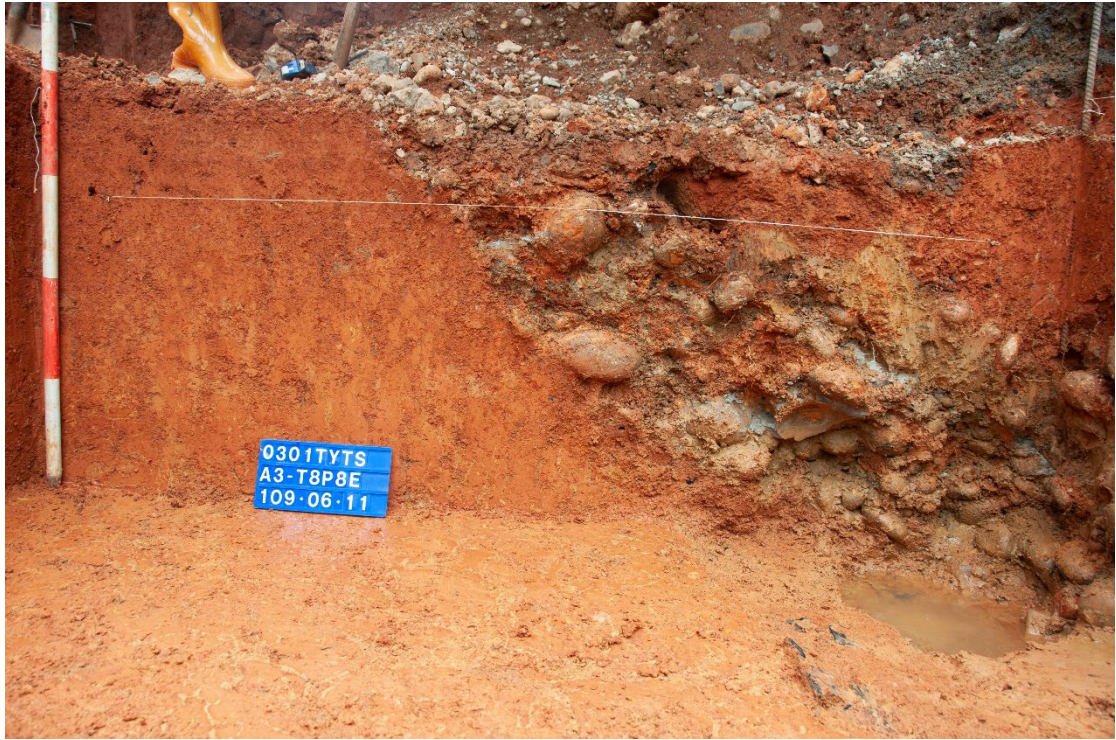
圖版100：站體東緣A3-T8P8東牆斷面，現代工程直接深至紅褐色黏壤土層

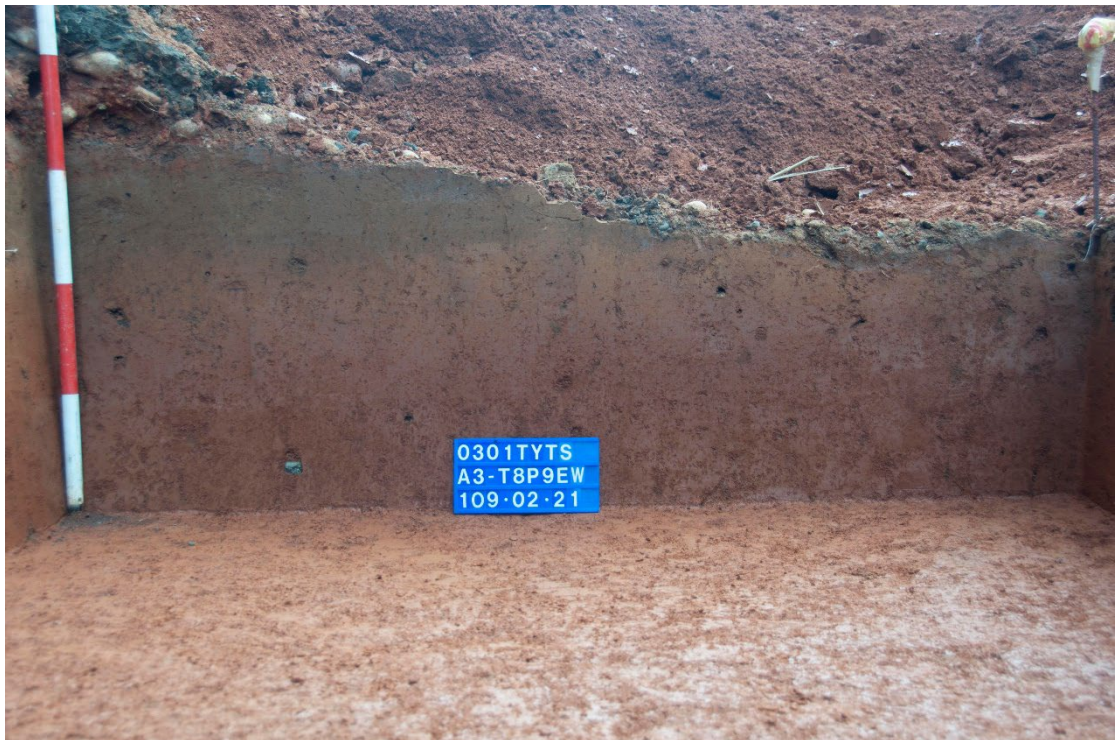
圖版101：站體東緣A3-T8P9東牆斷面，可見因土壤化而形成之黃壤及下方受土壤淋積作用而趨黃

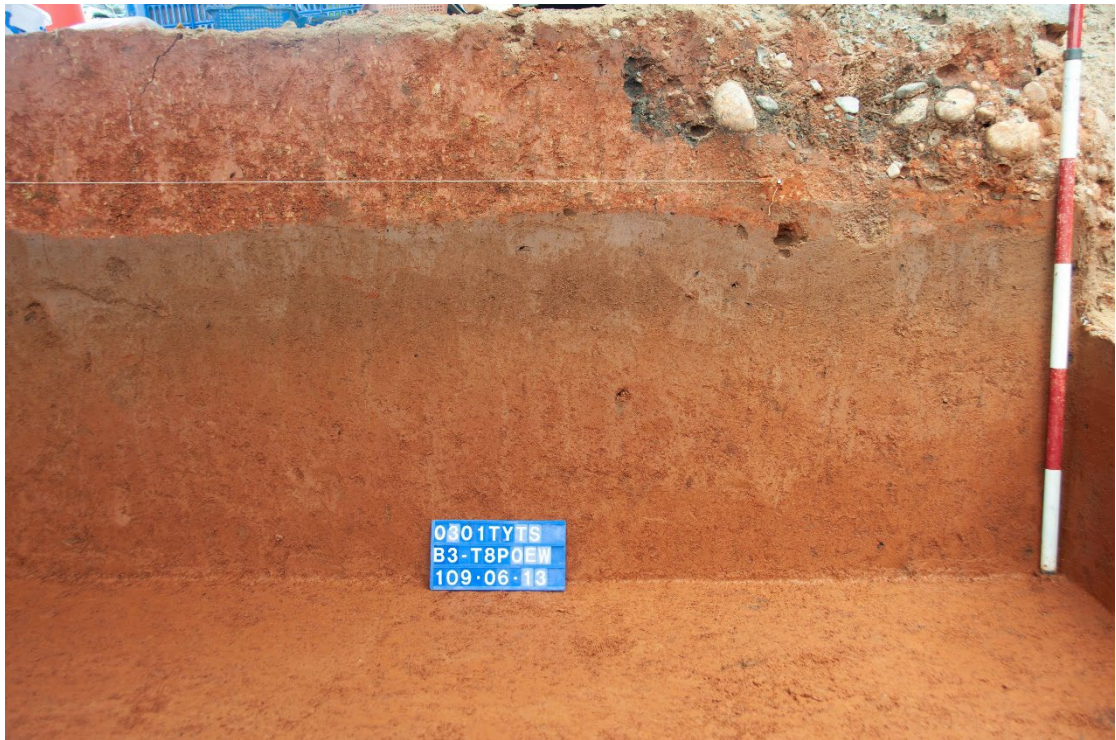
圖版102：站體東緣B3-T8P0東牆斷面，黃褐色黏壤土層頂端趨黏

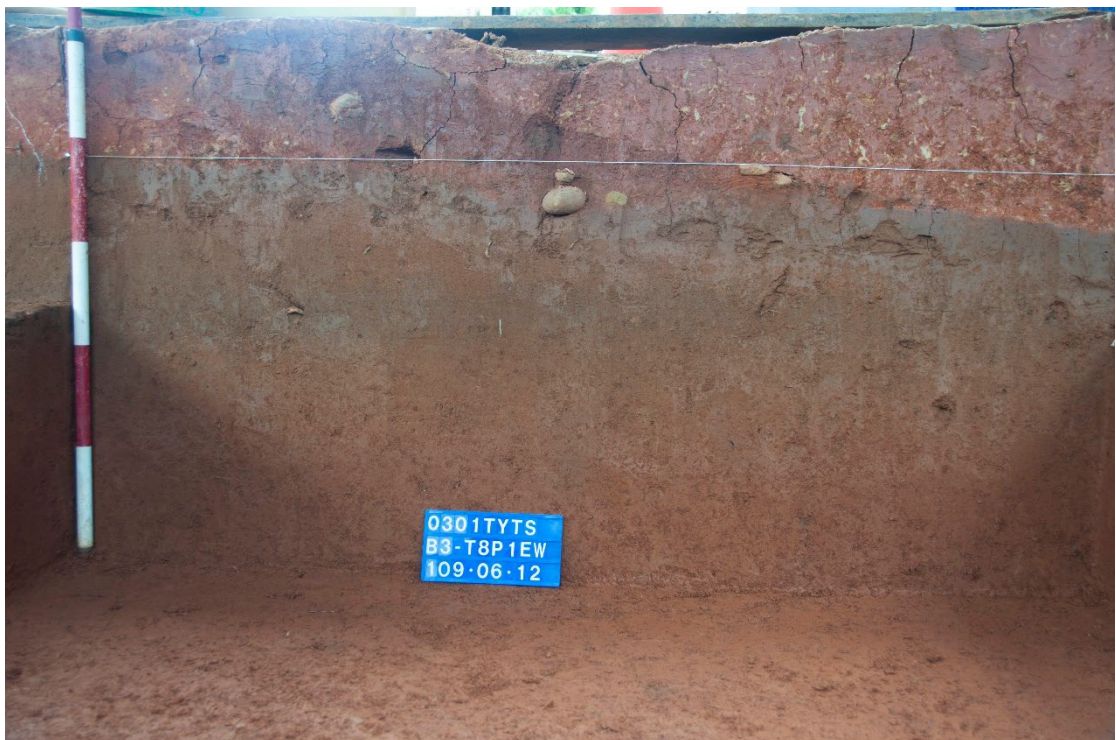
圖版103：站體東緣B3-T8P1東牆斷面，黃褐色黏壤土層趨厚且見有兩層暗色土帶，間夾紅褐色黏壤土

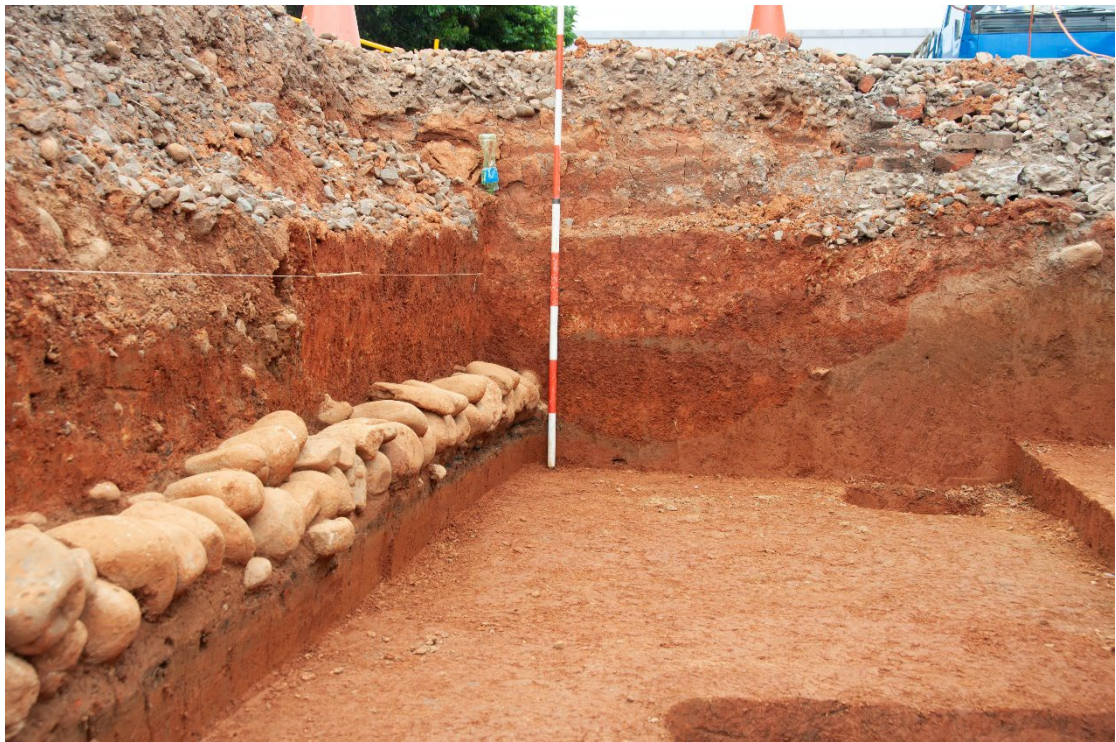
圖版107：站體東緣B3-T8P5東牆斷面，見人為開鑿的凹地，底部約略與清代鐵道路基同高

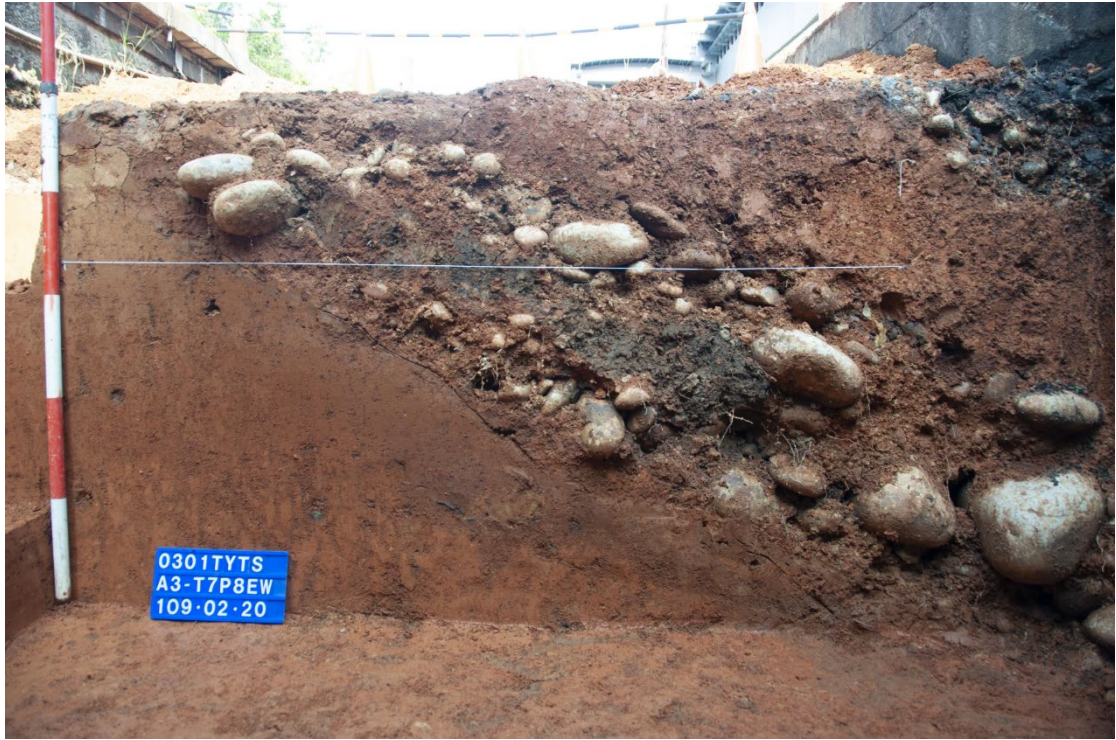
圖版121：史前灰坑開口及南側受現代鐵路設施嚴重破壞

同樣位於站體東南緣，緊鄰上述人工溝渠南緣，惟兩者之相對關係則因上層已被現今鐵路設施所破壞，至下段才殘留部分原貌，但此時溝渠現象已消失，因此並未留下兩者相互關係之證據（圖22、圖版119～圖版121）。由殘存出露之深度估算，灰坑殘存東西向最大徑約1.2公尺，殘存之寬幅約0.6公尺。現象自海拔97.1公尺出露，至96.6公尺左右消失，殘存之深度約0.5公尺。灰坑內土色偏暗灰，出土遺留見打剝石塊1件、陶片16件以及少許炭屑。

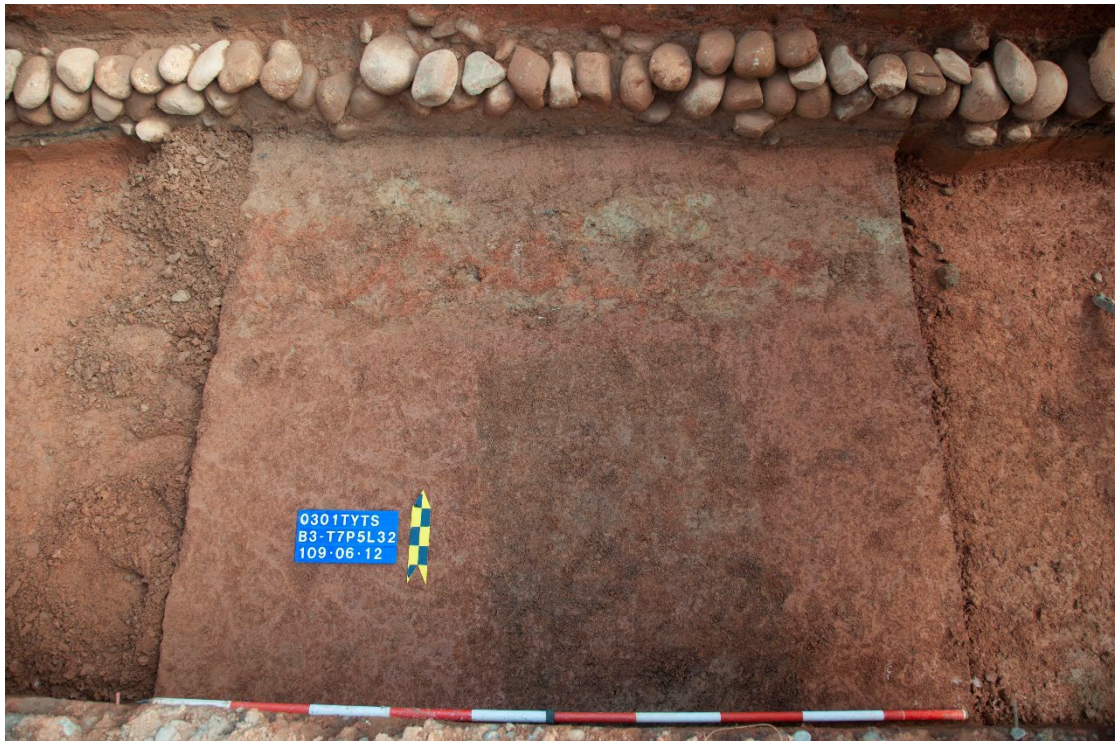
圖版123：墳穴北側平面照，底部緊臨清代鐵道遺構

位於站體東緣，緊臨清代鐵道遺構。壙穴近垂直，整體大致呈長方形，南北軸向S27°E南寬北窄。開口出露處南北長約2.6公尺、南端寬約0.8公尺、北端寬約0.65公尺，推測頭向可能朝南（圖22、圖版122、圖版123）。壙穴深度約自海拔97.5公尺即有石塊等出土，至96.6公尺結束，深度至少在0.9公尺左右（圖版124）。壙穴內土色偏黑，但除夾雜若干石塊外，僅於壙穴南側底部兩側以及北側偏東各見

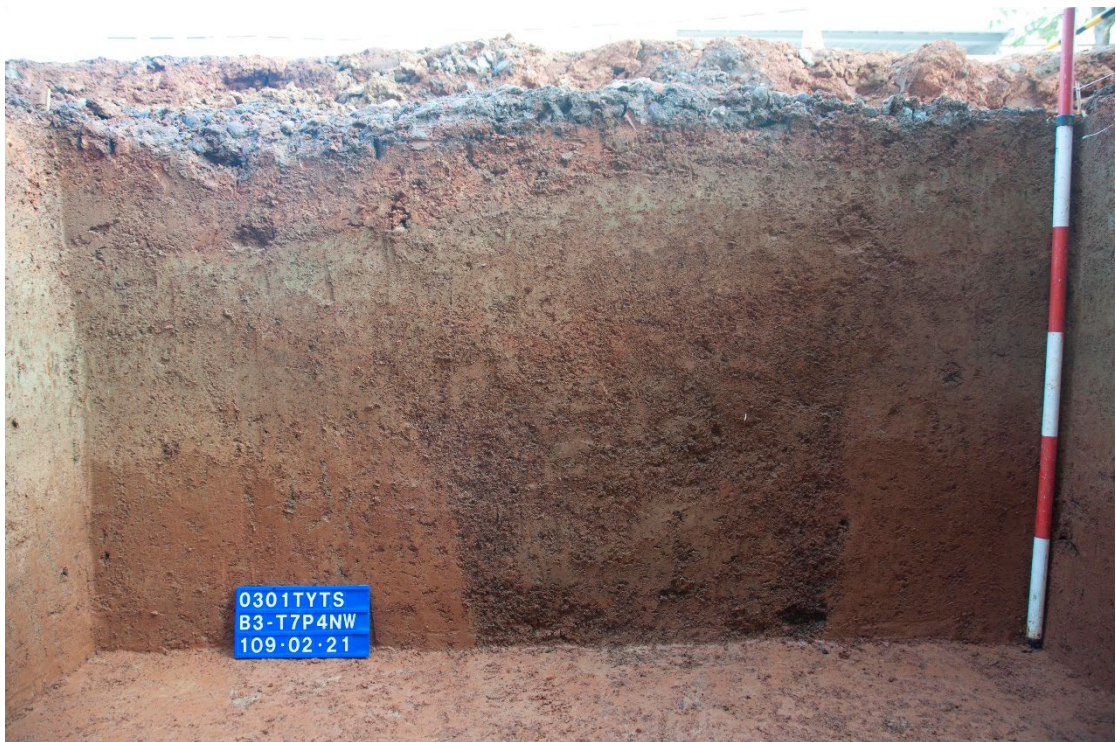
圖版124：近代墳穴斷面照

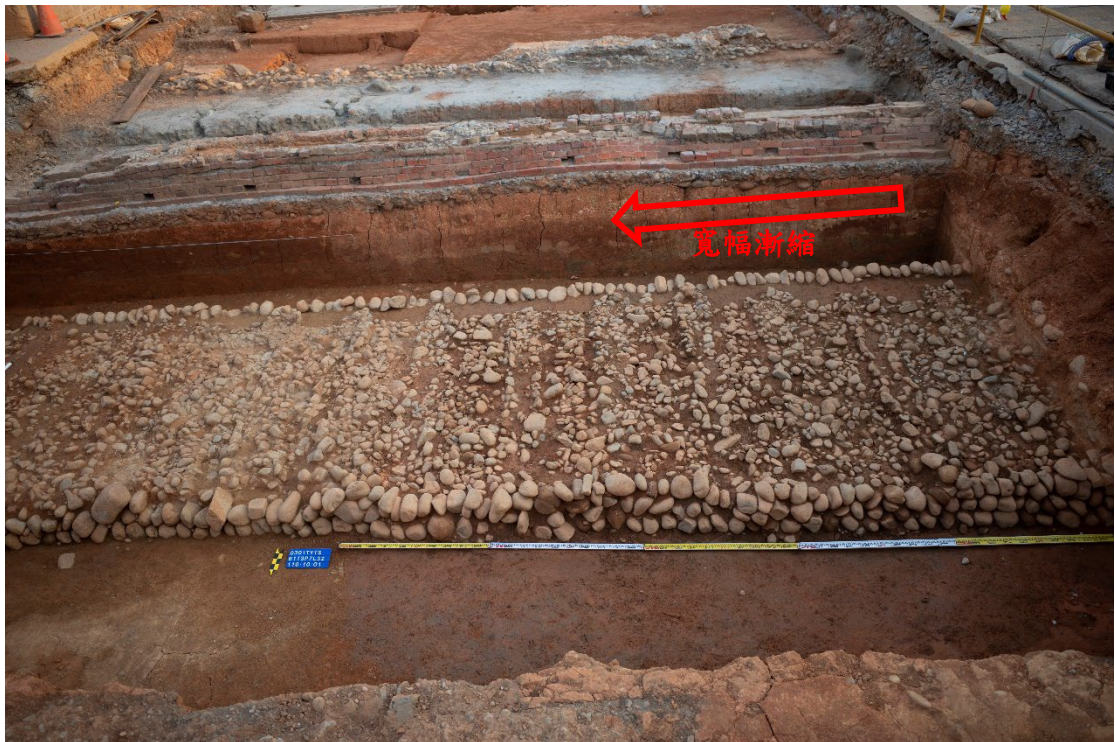
圖版130：G07站體西側清代鐵道遺構側視照

西側僅一股，其南、北兩側邊特別選用體積較大之卵石疊砌而成，疊砌之層數東側較高，約3層石塊、之後往西則逐漸改為2層（圖版130），整體高度約20至30公分左右。兩側石列之間則填塞體積較小之卵石，這些卵石多未經加工，而保持原有圓滑外皮，不似現今鐵路道渣呈角礫狀。除作為道碴的卵石外，枕木、鐵軌等可能在廢棄使用時即已拆除，惟卵石道碴上仍隱約可見枕木放置的凹槽。凹槽的長短及間距不一，以保存較為規整的凹槽為準，大致長約2.0~2.5公尺、寬約25~30公分，枕木槽之間間距約45公分左右。除此之外，西側鐵道較為特殊的地方在於北緣往東逐漸向北拓出，如鐵道在站體西緣約2.9公尺寬，至東側則已增加到3.1公尺左右（圖版130），疑似要與東區雙股之北側側線相接。

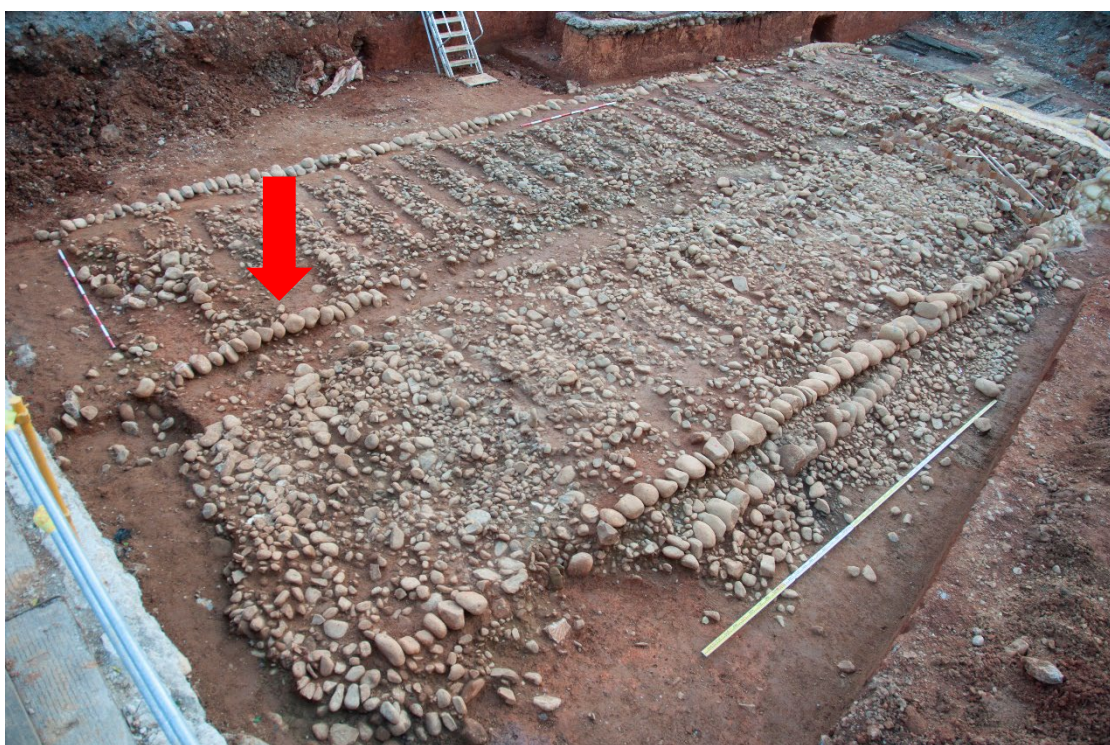
圖版134：G07站體東側兩股之間僅東緣存在疊石作為區隔，往西則並不存在

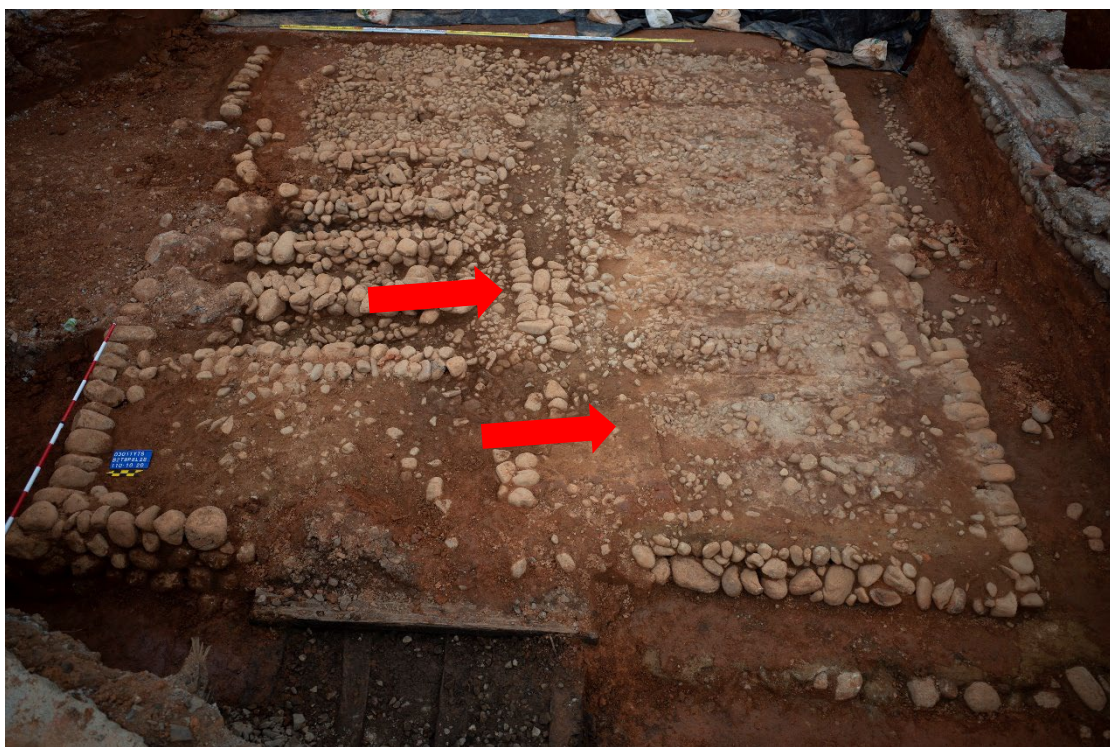
圖版135：G07站體東側兩股之間在西緣見疊石由北股往南股鋪排，且鄰近枕木痕也有相同的趨勢

1. 東側兩股中，南股與西側單股在同一軸線上，因此應是主線所在，北股並未逐漸往南減縮，而是戛然停止於一線，並於末端疊砌出一面卵石砌牆，明顯火車至多僅能到達此一位置，因此若要換軌運轉，勢必在此之前即必須轉轍至南股去。因此北股側線除了會車之用，應有其它的功能。
2. 兩股西端雖受到人行地下道之破壞，但仍可看出南、北兩股卵石鋪面在還沒到破壞線時即已告一段落。以西地面則降下一階，而此階面在北方為卵石鋪面，南邊則為一凹弧狀的三合土鋪面。此一設施可能作為排水溝渠，並匯入南側之土溝。
3. 本區在東側雙股之間尚有疊石作為區隔，但之後即不見疊石（圖版 134）。相對地在西端，則可看到一條斜向的疊石由北股逐漸往西斜向南股。並且鄰近之枕木痕也有相同的趨勢（圖版 135）。這兩個現象隱含置放在上面的鐵軌可能逐漸往南斜移入南股，惟現上方鐵軌已拆除，難以驗證。

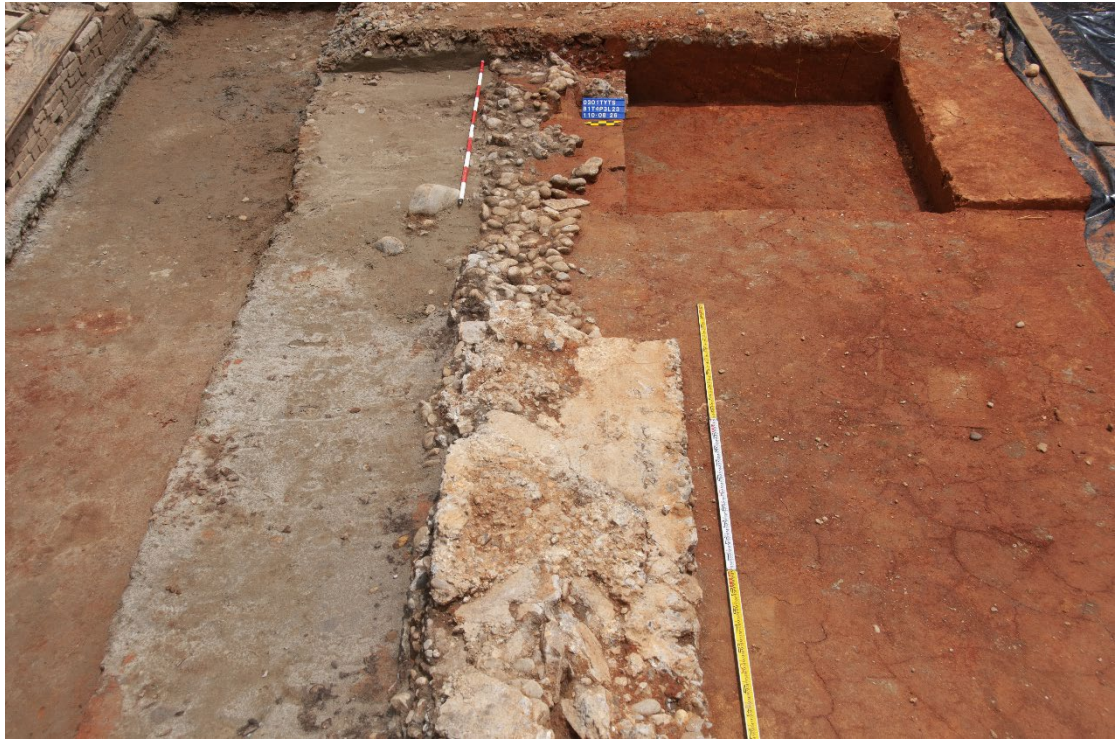
圖版139：日據初期南股南側（SS）鐵道側溝，可能因第二月臺的增建而遭到破壞。側溝北側可見灰砂作為鐵道下方之級配鋪底（SB）

由疊壓關係而言，日據初期鐵道及側溝遺構中，南、北兩端之側溝分別第一、第二月臺所破壞，因此可確定其廢棄的年代應在新建月臺之時。日據改良新線是在明治34年（1901）通車，另外明治39年民眾在桃園車站歡送兒玉源太郎時所拍攝的照片顯示，當時已是三軌，且不見側溝。因此這股鐵道應是在1901年以前所廢棄。至於何時興建並無相關記錄。

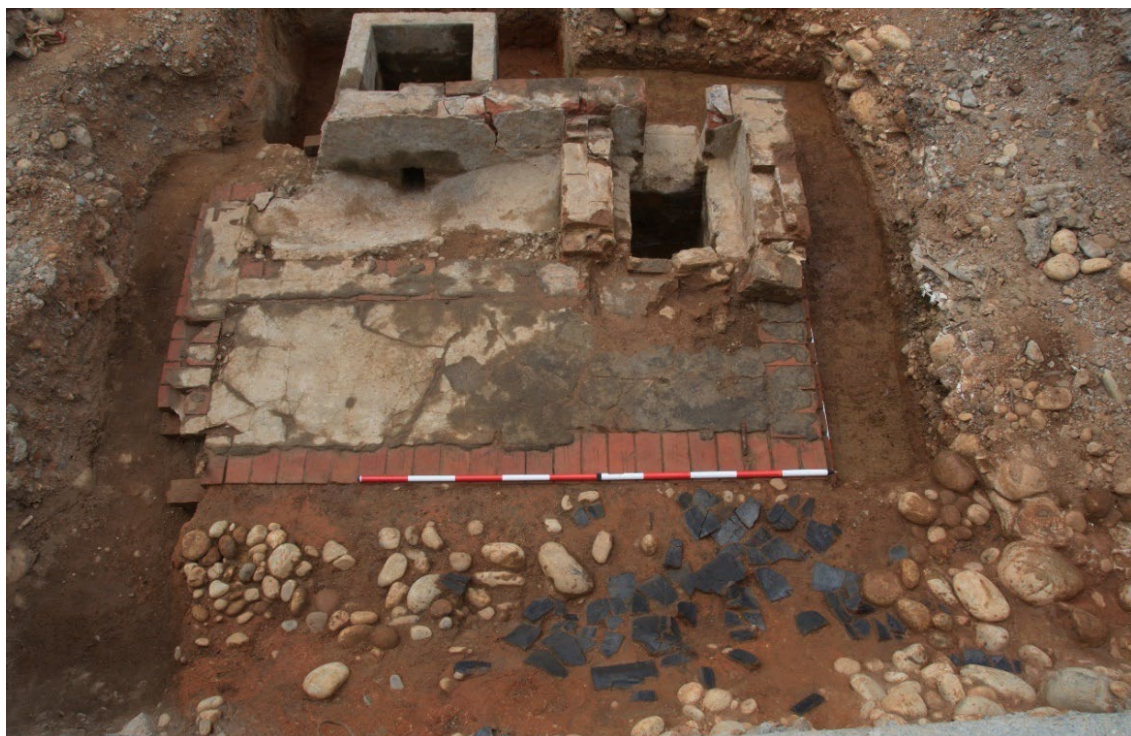
圖版149：便所遺構北側新發見黑瓦叢集與礫石堆

依劉俊昱之研究，用來疊砌便所遺構的「二爪磚」為「鯪島商行」在1899年至1912年間所生產（劉俊昱，2011）。另上述三座便所中，明治31年興建之屋頂為木板屋頂（柿葺茸），而日治41年興建者則為瓦頂（瓦葺）。本計畫在清理便所遺構週緣時，於遺構北側見有黑瓦散布（圖版149），推測應是此一建物拆除後所遺留。因此由磚材製作的年代以及鄰近遺留與財產資料的對比推斷，本次發現之磚砌便所遺構比較可能是明治41年（1908）所興建的二間「公眾便所」中的一間。

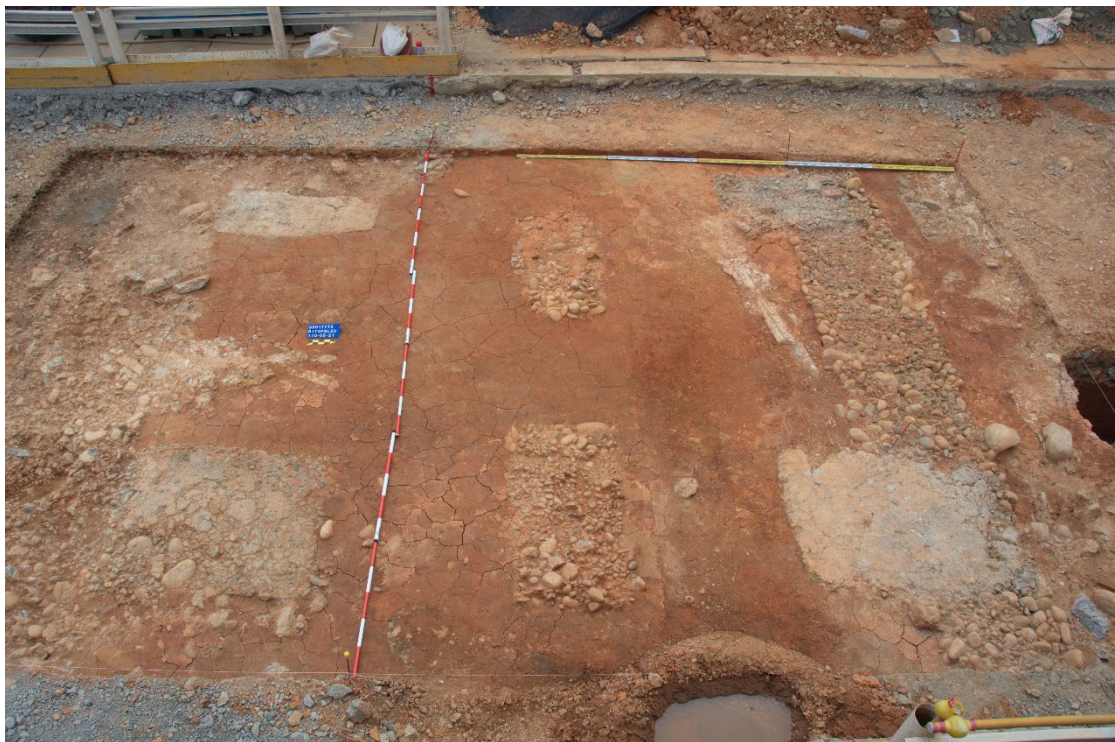
圖版156：日據初期鐵道側溝、國民政府時期月臺棚架混凝土柱礎（南側）、舊桃園驛外簷立柱級配、國民政府時期月臺棚架混凝土柱礎（北側）及舊桃園驛站體牆基級配由南（圖左）往北（圖右）依序平行排列
